PROGRAM  
PRAC KONSERWATORSKICH  
DLA KAPLICZKI ŚW. JANA NEPOMUCENA  
W OSUCHOWIE, GM. KAZANÓW, POW. ZWOLEŃSKI

OPRACOWAŁ  
MGR WOJCIECH WDOWSKI  
ART.KONSERWATOR DZIEŁ SZTUKI  
RADOM 08.2023 R.

# 1. KARTA TYTUŁOWA

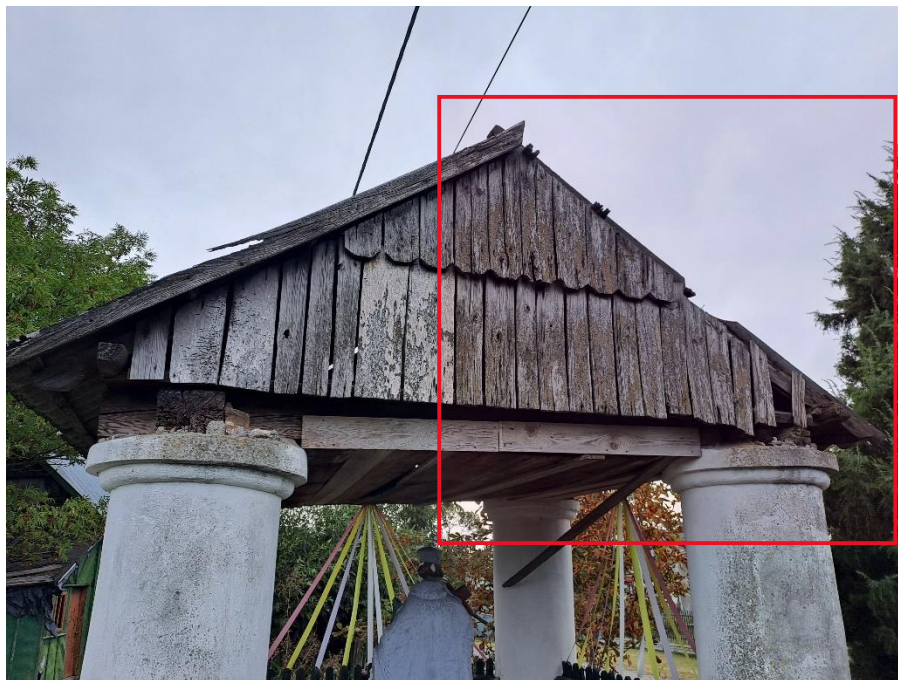
**Dach:** elementy drewniane znajdują się w zróżnicowanym stanie technicznym. Wykonano je w różnym czasie. Występują miejscowe uszkodzenia i zawilgocenia. Belki oraz deski szczytowe są skorodowane i spękane. W najgorszym stanie jest szczyt od strony zachodniej. Deski są zdegradowane, zużyte z ubytkami. Występuje deformacja formy. Stan zachowania desek stropowych określa się jako niedostateczny. Pokrycie dachowe z eternitu zużyte, miejscowo nieszczelne.

Osuchów, kapliczka św. Jana Nepomucena od strony zachodniej-widoczna destrukcja szczytu

1. Odtworzenie 4-połaciowej konstrukcji dachowej i wykonanie pokrycia z gontu.
2. Impregnacja elementów drewnianych przeciwgrzybiczna, hydrofobowa oraz przeciwpożarowa.

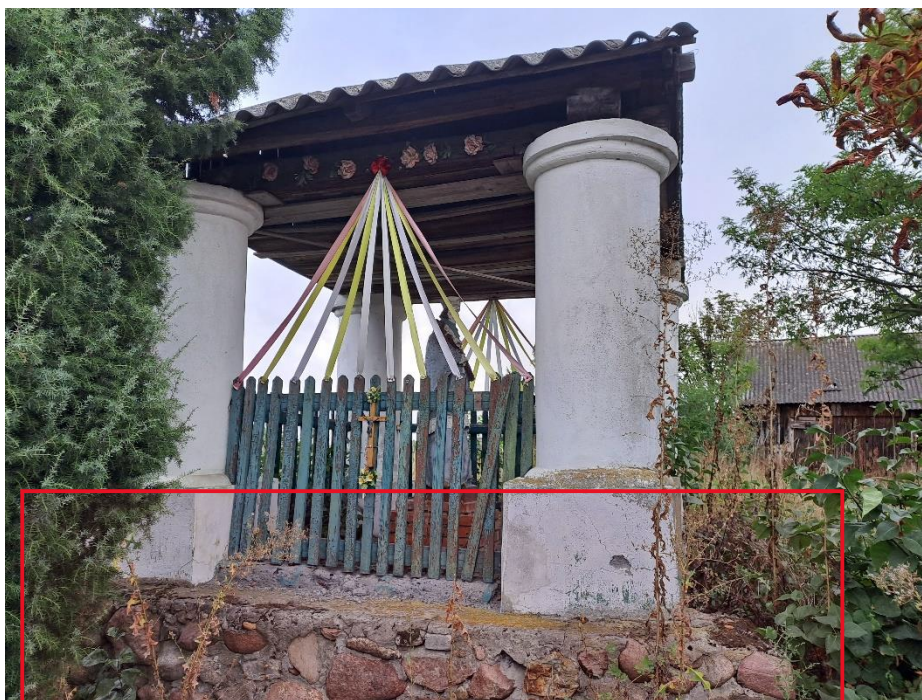
**Fundament:** stabilny. Występują miejscowe ubytki. Ława kamienna bez większych zniszczeń. Jedynie zaprawa cementowa częściowo jest spękana i odspojona.

Osuchów, kapliczka św. Jana Nepomucena od strony zachodniej- widoczna u dołu ława kamienna

6. Miejscowe wzmocnienie fundamentu z kamieni polnych.
7. Usunięcie zniszczonych zapraw cementowych w obrębie ławy kamiennej od strony południowej i uzupełnienie fug zaprawą spoinową Remmers.

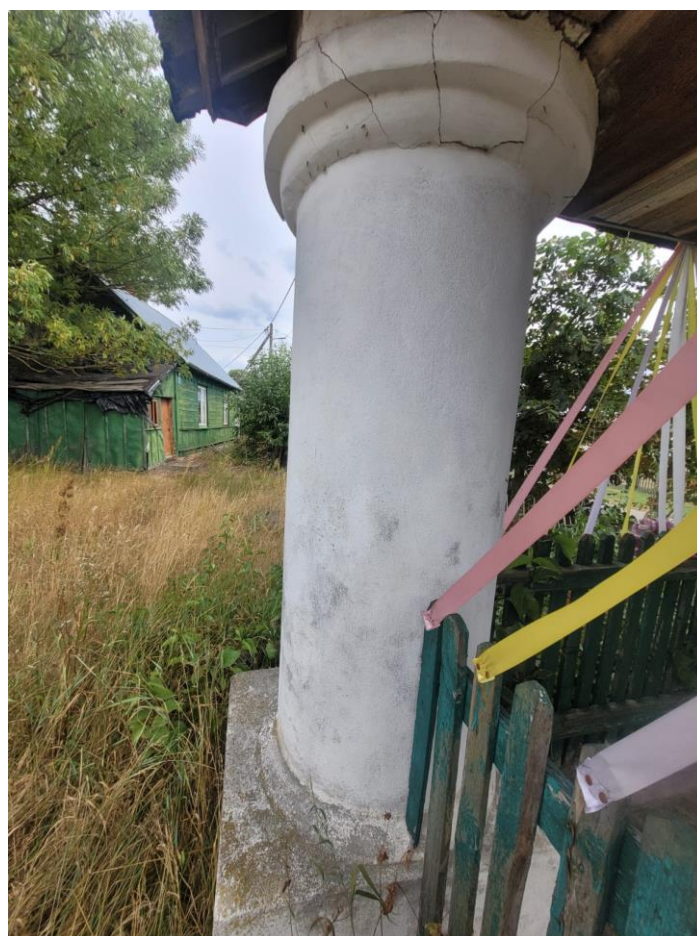
**Kolumny:** powierzchnie są pokryte zanieczyszczeniami pochodzenia biologicznego i atmosferycznego. Występują odspojenia, spękania i ubytki tynków. Najwięcej uszkodzeń znajduje się w partiach cokołów i gzymsów. Najbardziej zniszczona jest kolumna poł. - zach. W obrębie cokołu widoczny jest materiał ceglany. Cegły są skorodowane, uszkodzone, a zaprawa wyplukana.

Osuchów, kapliczka św. Jana Nepomucena- widoczne spękania na kapitelu kolumny płn. – wsch.

3. Przeprowadzenie naprawy tynków, przy czym dopuszcza się skucie tynku w zakresie niezbędnym. Zastosowanie tynków systemowych ciągnionych i modelowanych, wapiennych

4. Naprawa kolumn z dopuszczalną wymianą uszkodzonych lub zniszczonych cegieł o takich samych wymiarach.
5. Pomalowanie kolumn na kolor „stara biel” farbami krzemoorganicznymi.

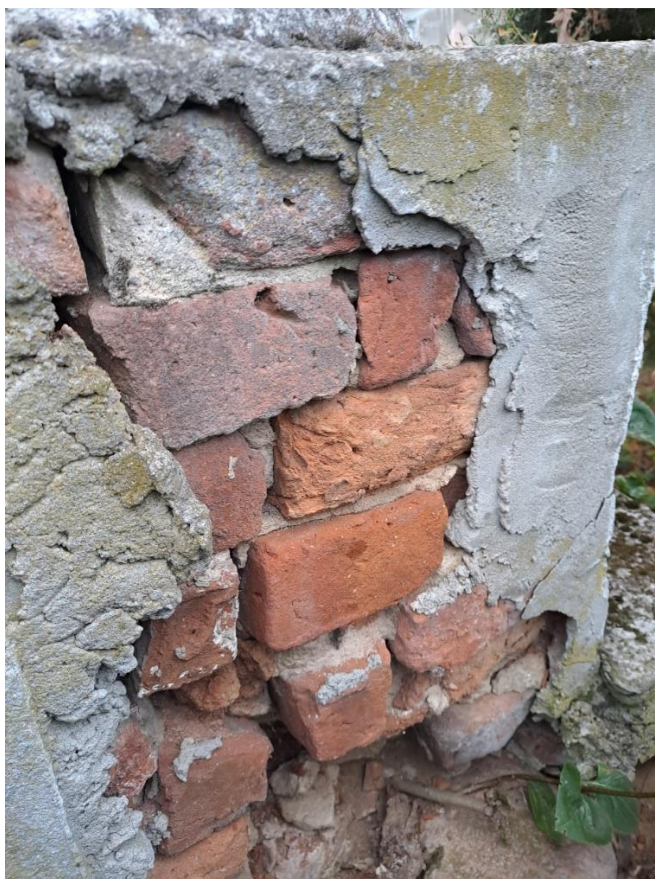
Osuchów, kapliczka św. Jana Nepomucena- widoczna destrukcja cokołu kolumny płd.-zach.

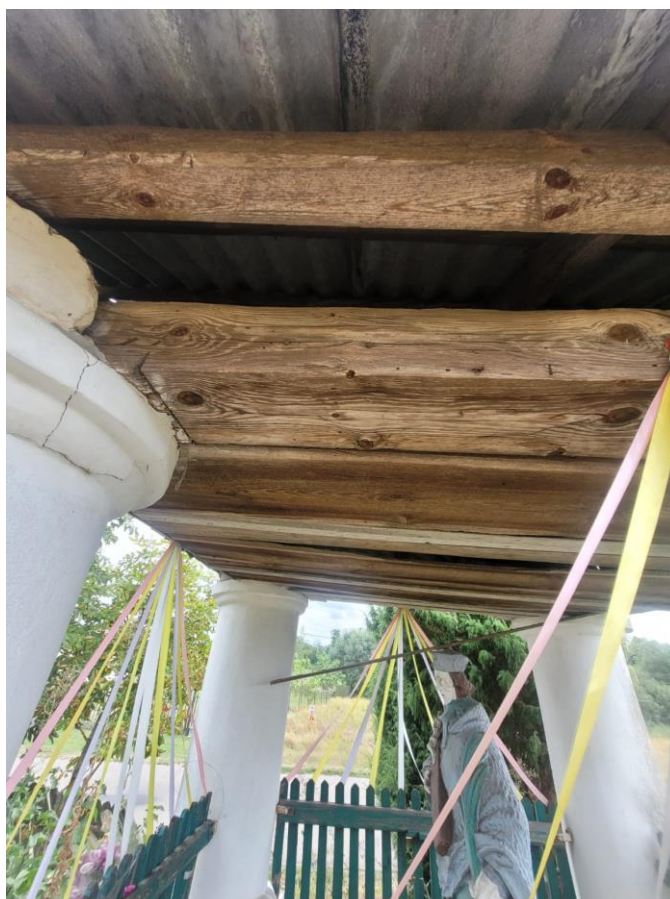
Osuchów, kapliczka św. Jana Nepomucena - deskowanie stropu

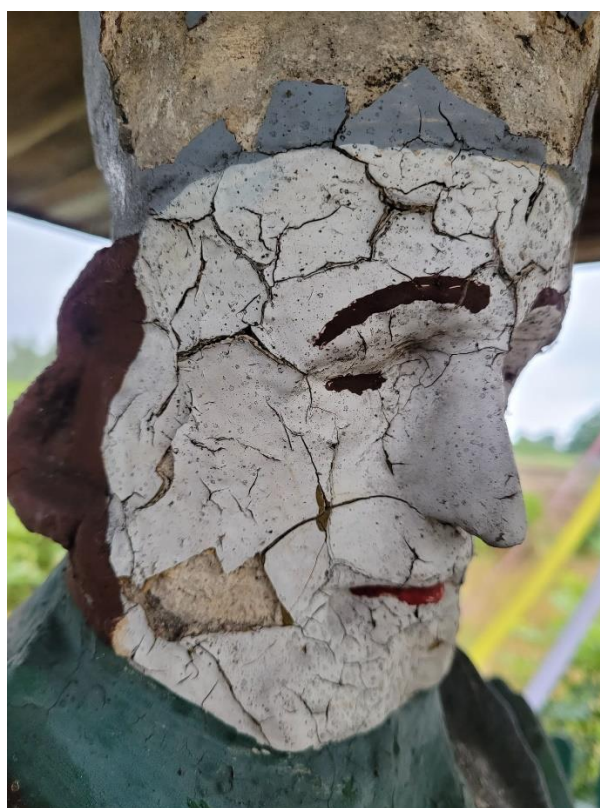
**Figura św. Jana Nepomucena:** Stan zachowania ocenia się na 60% zniszczenia. Wpływ na to mają przede wszystkim czynniki fizyko-chemiczne, czynniki mechaniczne i przekształcenia plastyczno-estetyczne. Zniszczenia fizyko-chemiczne to głównie różnego rodzaju spękania i wżery oraz ubytki powstałe w wyniku naturalnych procesów wietrzenia kamienia i zmiennych warunków klimatycznych. Na podstawie archiwalnych fotografii można stwierdzić, że tego typu zniszczenia i uszkodzenia występowały w dużym stopniu już w latach 60-tych XX w. Obecnie lokalne odspojenia nawarstwień malarskich ukazują również wtórne uzupełnienia rzeźby. Do zniszczeń o charakterze mechanicznym zaliczyć należy wszelkiego rodzaju pęknięcia, ubytki i deformacje. Pełna skala tego typu uszkodzeń zostanie określona po usunięciu wszystkich wtórnych nawarstwień (spękanych, odspojonych, zdegradowanych). Przekształcenia plastyczno-estetyczne to przede

Osuchów, kapliczka św. Jana Nepomucena- fragment rzeźby Świętego, widoczna destrukcja wtórnych warstw malarskich

1. Wstępne oczyszczenie powierzchni figury z brudu i kurzu.
2. Demontaż rzeźby i przewiezienie jej do pracowni.
3. Wykonanie odkrywek ustalających budowę oraz pierwotny wygląd obiektu.
4. Usunięcie wtórnych nawarstwień z powierzchni obiektu mechanicznie (ręcznie), a następnie chemicznie (środek i zakres ingerencji zostanie wybrany po wykonaniu prób).
5. Usunięcie wtórnych rekonstrukcji i uzupełnień.
6. Wzmocnienie struktury obiektu poprzez utwardzenie i impregnację roztworem KSE300 Remmers.
7. Uzupełnienie ubytków oryginału kitami mineralnymi do wapienia z wykorzystaniem zaprawy Remmers Restorationmortel.
8. Opracowanie kitów w partiach ubytków rzeźby.
9. Ewentualna rekonstrukcja brakujących elementów rzeźby.
10. Impregnacja rzeźby-hydrofobizacja środkiem Remmers Funcosil.
11. Przeprowadzenie końcowych prac estetyczno-plastycznych.

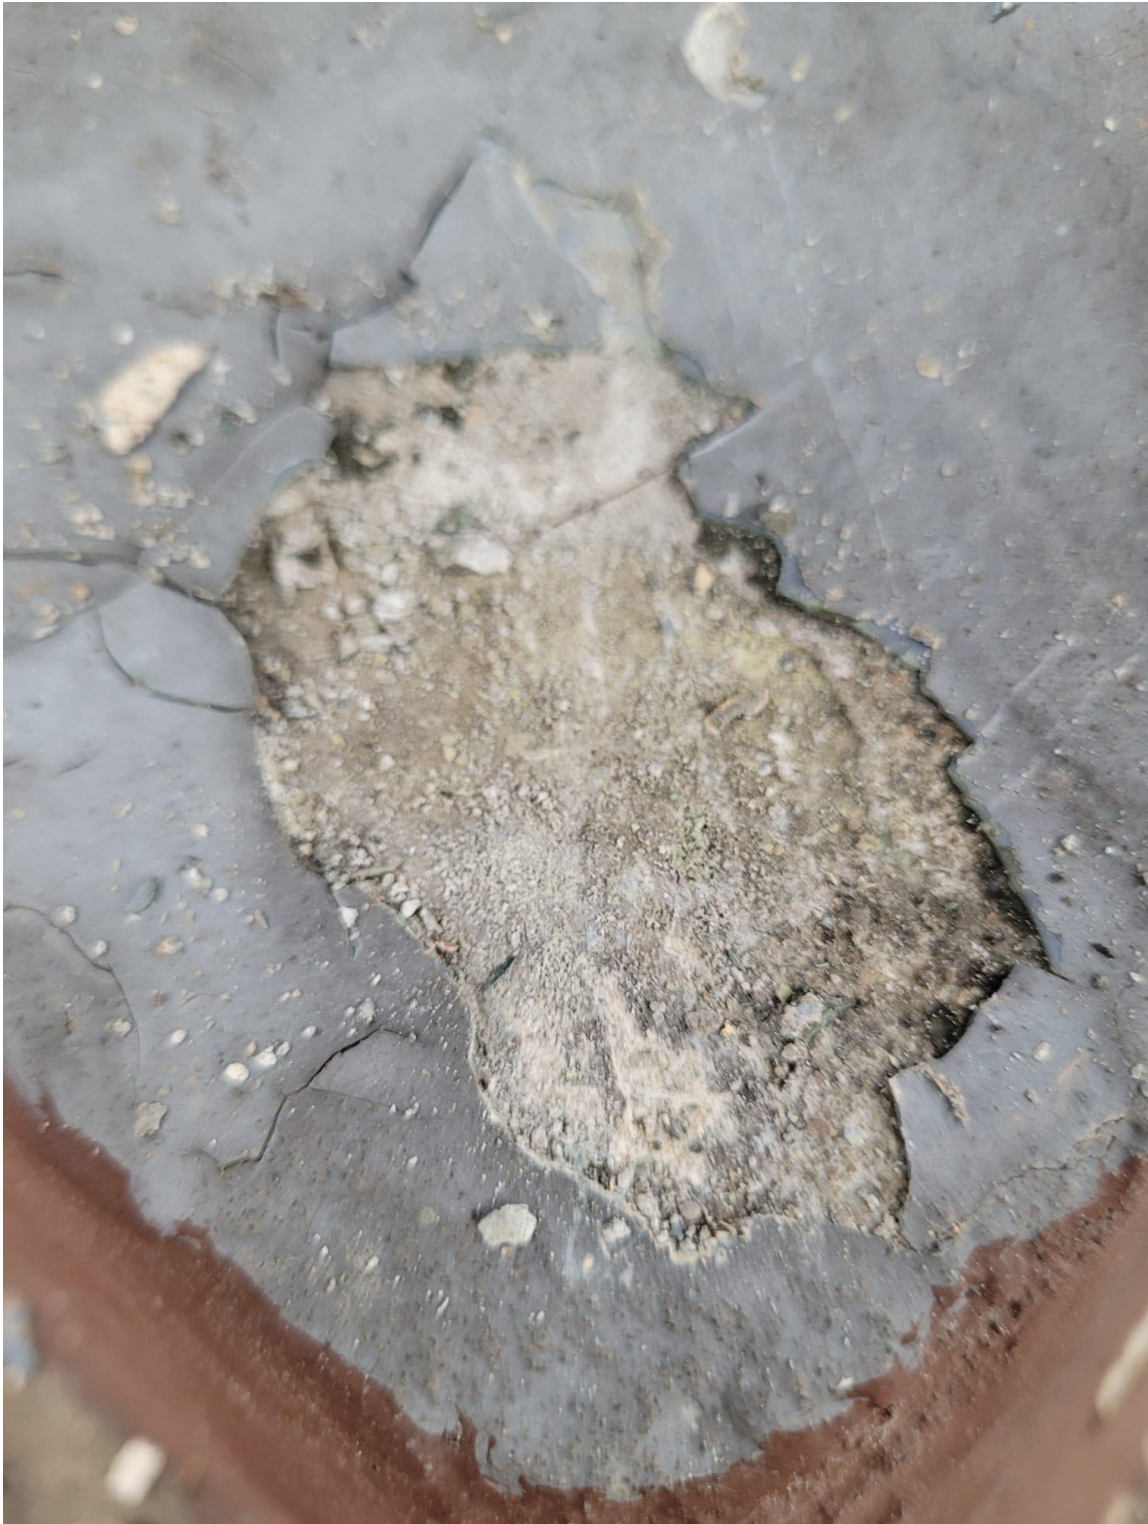
Osuchów, kapliczka św. Jana Nepomucena- fragment rzeźby Świętego,  
odsonięty fragment kamienia

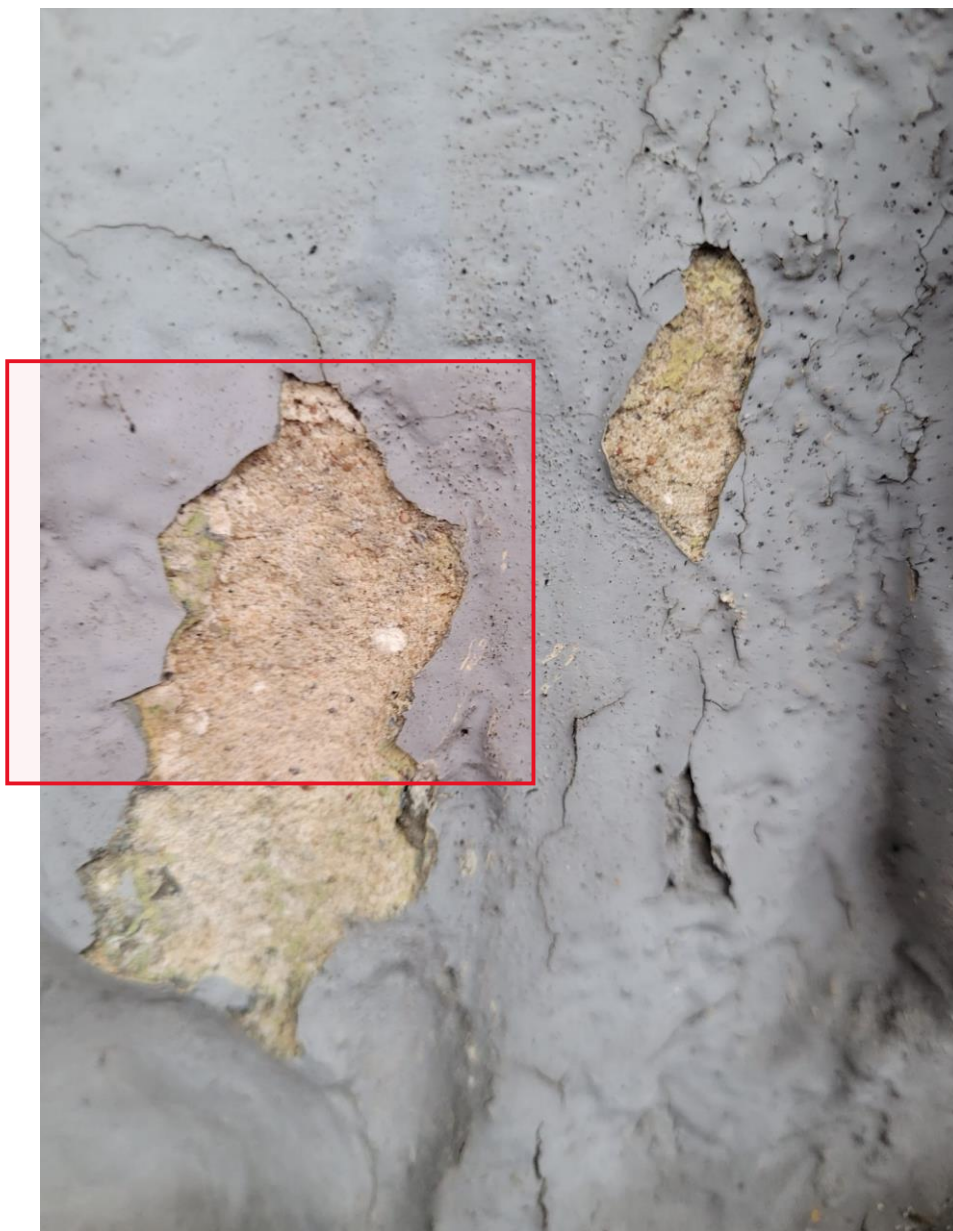
wszystkim późniejsze uzupełnienia formy i warstwy przemalowań, które zmieniły pierwotny wygląd i kształt rzeźby.

Osuchów, kapliczka św. Jana Nepomucena- fragment rzeźby Świętego,  
odslonięty fragment kamienia – widoczne uzupełnienia zaprawą
