PROGRAM  
PRAC KONSERWATORSKICH  
DLA KAPLICZKI ŚW. JANA NEPOMUCENA  
W OSUCHOWIE, GM. KAZANÓW, POW. ZWOLEŃSKI

OPRACOWAŁ  
MGR WOJCIECH WDOWSKI  
ART.KONSERWATOR DZIEŁ SZTUKI  
RADOM 08.2023 R.

# 1. KARTA TYTUŁOWA

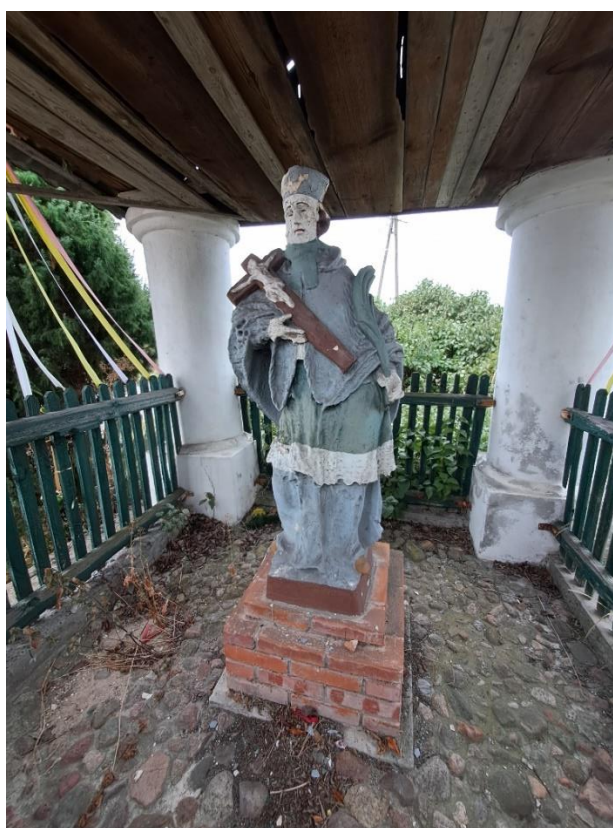
Osuchów, kapliczka św. Jana Nepomucena– figura Świętego od strony wschodniej

**Figura św. Jana Nepomucena:** Stan zachowania ocenia się na 60% zniszczenia. Wpływ na to mają przede wszystkim czynniki fizyko-chemiczne, czynniki mechaniczne i przekształcenia plastyczno-estetyczne. Zniszczenia fizyko-chemiczne to głównie różnego rodzaju spękania i wżery oraz ubytki powstałe w wyniku naturalnych procesów wietrzenia kamienia i zmiennych warunków klimatycznych. Na podstawie archiwalnych fotografii można stwierdzić, że tego typu zniszczenia i uszkodzenia występowały w dużym stopniu już w latach 60-tych XX w. Obecnie lokalne odspojenia nawarstwień malarskich ukazują również wtórne uzupełnienia rzeźby. Do zniszczeń o charakterze mechanicznym zaliczyć należy wszelkiego rodzaju pęknięcia, ubytki i deformacje. Pełna skala tego typu uszkodzeń zostanie określona po usunięciu wszystkich wtórnych nawarstwień (spękanych, odspojonych, zdegradowanych). Przekształcenia plastyczno-estetyczne to przede

wszystkim późniejsze uzupełnienia formy i warstwy przemalowań, które zmieniły pierwotny wygląd i kształt rzeźby.

1. Wstępne oczyszczenie powierzchni figury z brudu i kurzu.
2. Demontaż rzeźby i przewiezienie jej do pracowni.
3. Wykonanie odkrywek ustalających budowę oraz pierwotny wygląd obiektu.
4. Usunięcie wtórnych nawarstwień z powierzchni obiektu mechanicznie (ręcznie), a następnie chemicznie (środek i zakres ingerencji zostanie wybrany po wykonaniu prób).
5. Usunięcie wtórnych rekonstrukcji i uzupełnień.
6. Wzmocnienie struktury obiektu poprzez utwardzenie i impregnację roztworem KSE300 Remmers.
7. Uzupełnienie ubytków oryginału kitami mineralnymi do wapienia z wykorzystaniem zaprawy Remmers Restorationmortel.
8. Opracowanie kitów w partiach ubytków rzeźby.
9. Ewentualna rekonstrukcja brakujących elementów rzeźby.
10. Impregnacja rzeźby-hydrofobizacja środkiem Remmers Funcosil.
11. Przeprowadzenie końcowych prac estetyczno-plastycznych.
